# UNESCO

## Réhabilitation en site occupé d'un bâtiment de bureaux à valeur patrimoniale.

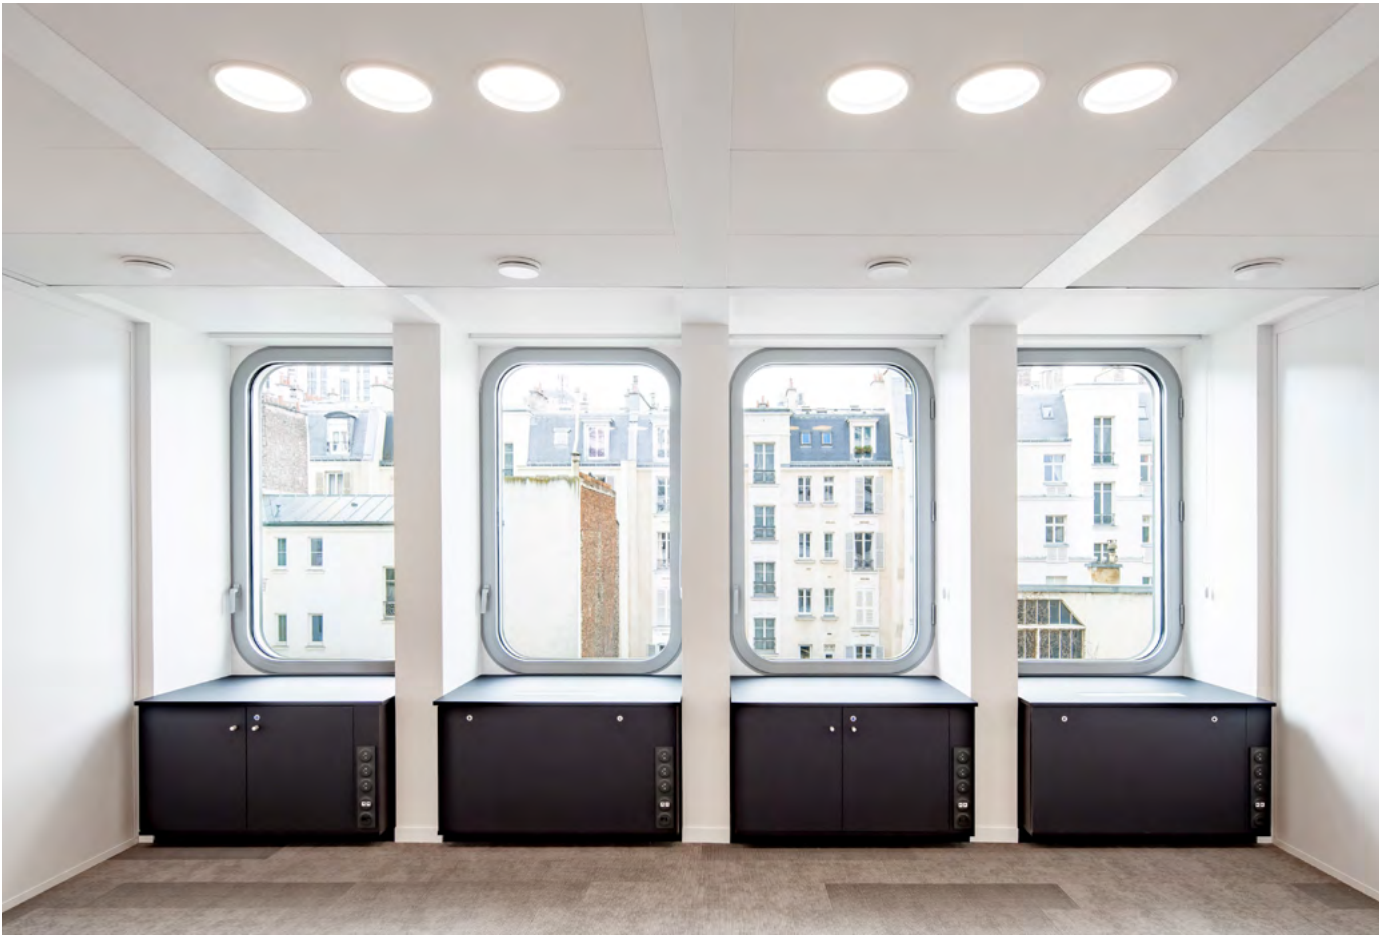
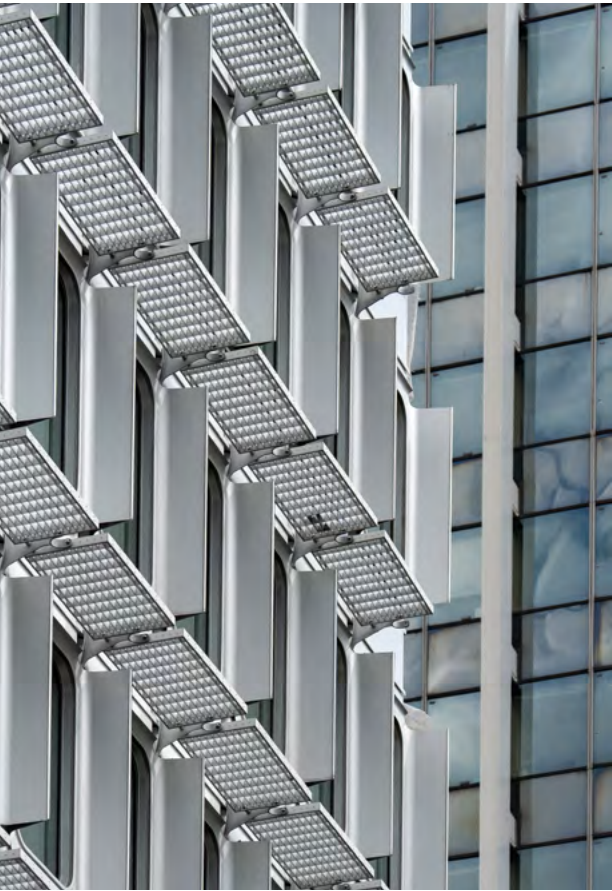
Façade ouest

## Un apport solaire stratégique et maîtrisé

Les apports solaires sont un des principaux contributeurs de chaleur dans les bâtiments et impactent directement le confort et les besoins énergétiques du système de refroidissement. L'analyse de l'irradiation solaire permet d'évaluer l'efficacité de la protection solaire. La façade ouest est particulièrement exposée. Sur l'année, le rayonnement solaire est réduit de 13%.

Les résultats traduisent l'énergie solaire cumulée par unité de surface (kWh/m²) sur une année entière. Ils sont visualisés en un dégradé de couleur sur le modèle 3D du bâtiment et peuvent être interprétés de la manière suivante : le bleu indique une exposition faible, les zones vertes/jaunes des apports acceptables, et en orange/rouge, les parois recevant une grande quantité de chaleur.
